Sag 19/12774 | Partshøring
Præstegården i Kolind | Nødagervej 20, 8560 Kolind

SAGSRESUME

KOLIND PRÆSTEGÅRD

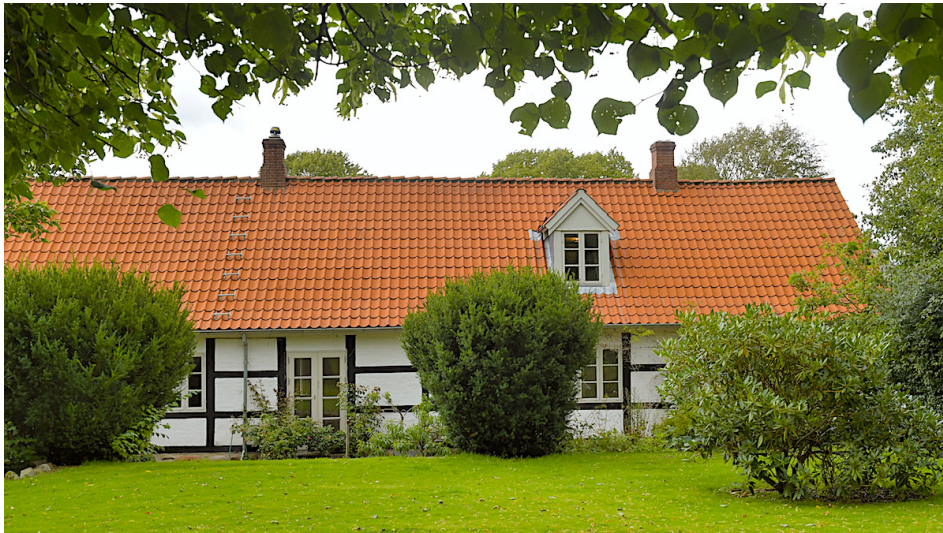
KOLIND PRÆSTEGÅRD | FACADE MOD HAVEN

På havesiden er en kvist anbragt lidt skævt, men dog i flugt med vinduet i facaden.

BLIS har den 13. august 2019 besøgt Kolind Præstegård, og vi kan kun tilslutte os beskrivelsen i SAVE Registreringen. Klimaskærmen, taget, facaden og vinduerne fremstår virkelig velholdte, i en grad vi sjældent ser på ældre bindingsværksejendomme. Hovedøren er et unikt håndværk, et fornemt stykke snedker- og malerarbejde.

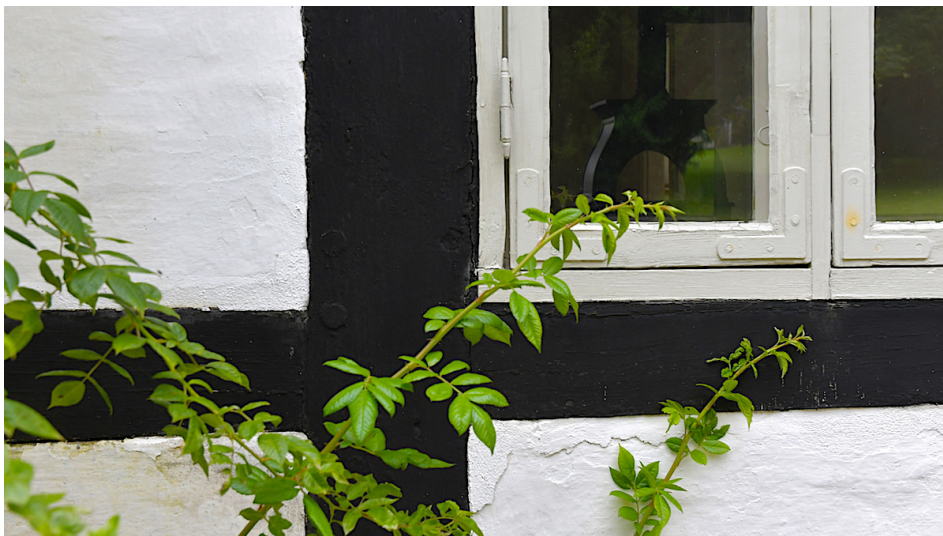
KOLIND PRÆSTEGÅRD | DETAIL

I SAVE registreringen er præsteboligen beskrevet som et fint stuehus med kun få ændringer, et længehus i bindingsværk med dobbelt løsholt og ingen skrånede. Det er opført på en kampestenssokkel med hvidkalkede murtavl. Hovedøren beskrives som meget smuk med en bemaling, der understreger detaljeringen.
