Sag 24/22477
Rugårdsvej 14
Nedrivning af to driftsbygninger ved Rugård Gods

SAGSRESUME

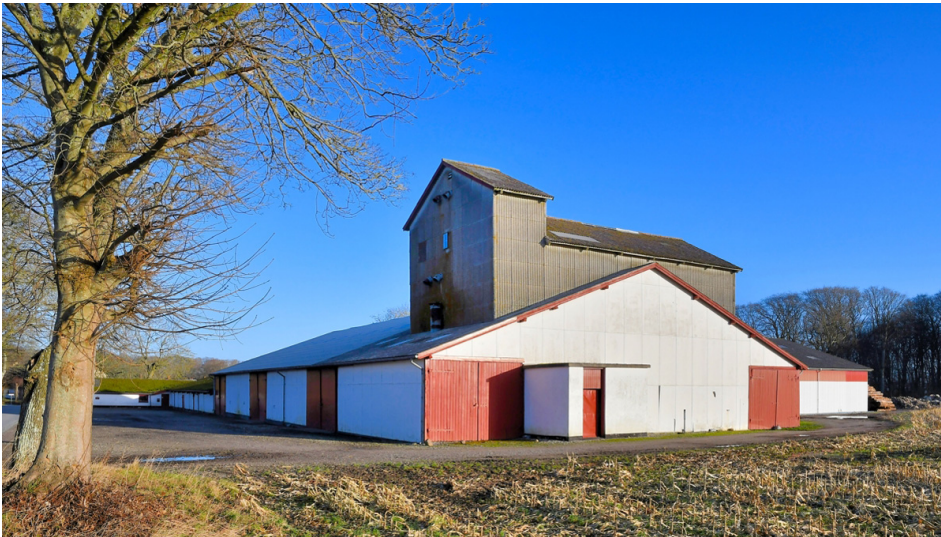
LADEN OG KORNTØRRERIET

Laden og korntørreriet er som angivet i ansøgningen beklædt med eternitplader på facader og tag. Porte er udført i træ. Laden fremstår i en umiddelbar god stand, men det var tydeligt at bygningen ikke har nogen funktion længere som landsbrugsbygning.

Et kort fra 1953-1976 over området viser en bygning mod øst, nok en ladebygning, som ikke er der mere. Tæt op mod laden er der mod øst opført en nyere halmlade, som ser ud til at være i brug.

BLIS' anbefaler, på baggrund af ovenstående bemærkninger, at der gives tilladelse til nedrivning af laden og korntørreriet, men vi ser meget gerne, at vognporten bevares og istandsættes.

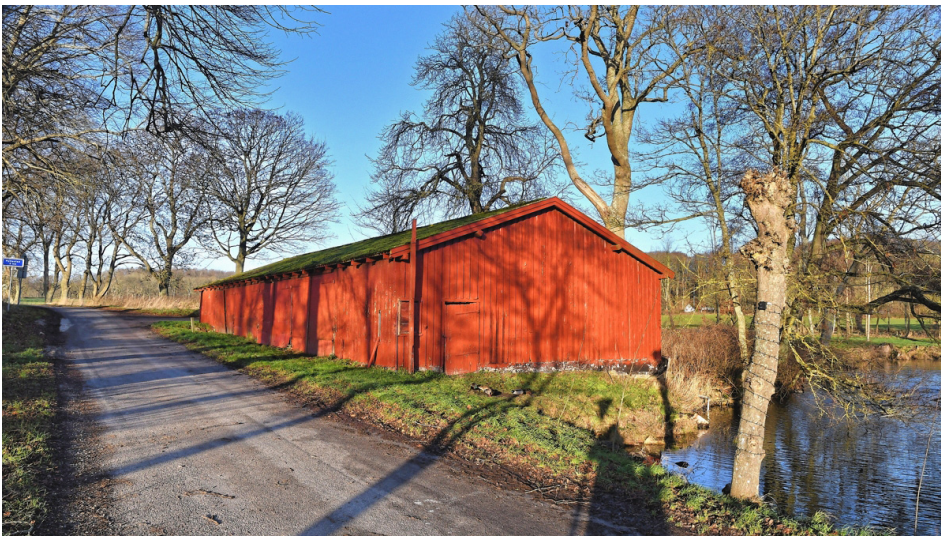
VOGNPORTEN OG DAMMEN

BLIS' ser vognporten både som en upræntiøs enkeltstående bevaringsværdig bygning, men også som et værdifuldt element i det kulturmiljø, der er en væsentlig del af fortællingen om livet på Rugård Gods. Med sin beliggenhed ved dammen og indkørslen op mod godset markerer vognporten sig som et historisk pejlemærke i overgangen mellem det åbne land og godset.

BLIS vil derfor anbefale, at der snarest udarbejdes en tilstandsrapport, som grundlag for en plan for istandsættelse og vedligeholdelse af vognporten. En plan der bygger på, respekterer og sikrer at renoveringen af vognporten sker med den rette omhu omkring materialevalg og udførelse, således at istandsættelsen af vognporten kan udføres indenfor en rimelig økonomisk ramme.
