**Sag 24/33710**  
**Stenbjergvej 14**  
**Nedrivning af bevaringsværdigt stuehus**

## SAGSRESUME

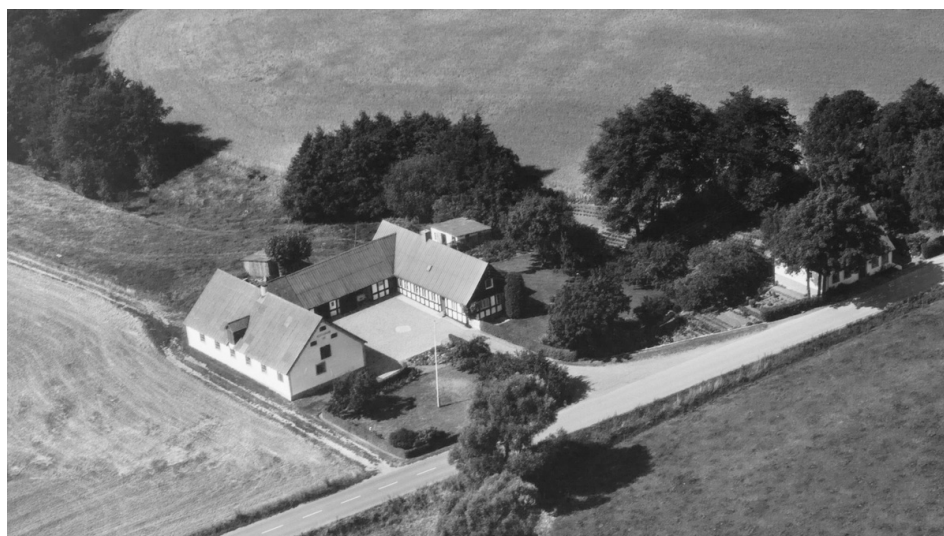
STENBJERGVEJ 14 | 1978

Et luftfoto fra 1978 viser en meget fin mindre landejendom, Holstvadgaard, en trelænget gård med et stuehus og et udhus i hvidt bindingsværk, og en staldbygning, der fremstår hvidpudset. Staldbygningen er som angivet på bygningens gavl mod vejen opført i 1951, hvor også haven og gårdspladsen er nyanlagt.

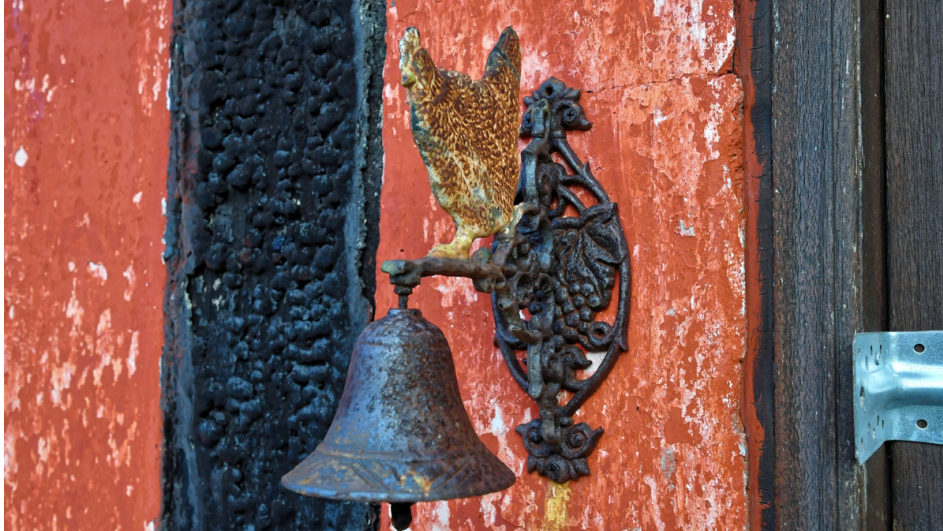
STENBJERGVEJ 14 | DØRKLOKKE

Dørklokken er en anden meget fin detalje, som man kunne overveje at passe på, og måske tage med til et nyt stuehus.

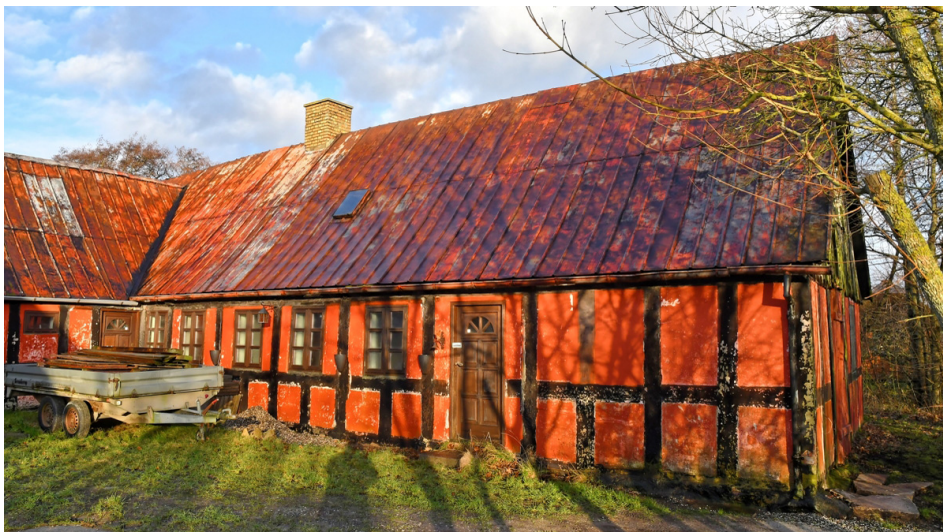
STENBJERGVEJ 14 | STUEHUS

BLIS har den 28. januar 2025 besigtiget stuehuset, og kunne konstatere at stuehuset og udhuset er i en meget dårlig stand. Facaderne fremstår umiddelbart som en bindingsværkskonstruktion med røde tavl, men på store dele af facaden er det oprindelige bindingsværk nedtaget, og erstattet af en letbetonkonstruktion, hvorpå der er opmalet en

sort stolpekonstruktion og røde tavl. På stuehusets facade mod nord mangler der flere vinduer. Taget fremstår med rustne pandeplader.

BLIS' anbefaler, på baggrund af ovenstående bemærkninger, at der gives tilladelse til nedrivning af stuehuset.
